RESTAURATION DE LA CONTINUITÉ ÉCOLOGIQUE AMÉNAGEMENTS DES SEUILS DE L'ANCIEN BARRAGE DE KERNANSQUILLEC SUR LA RIVIÈRE DU LÉGUER

Domaine : RCE
Type de prestation : Étude + MOE
Localisation : Côtes-d'Armor (22)
Client : Communauté de Communes du Pays de Belle Isle En Terre
Date de prestation : 2012 - 2013
Montant de l'étude : 22 k€ HT

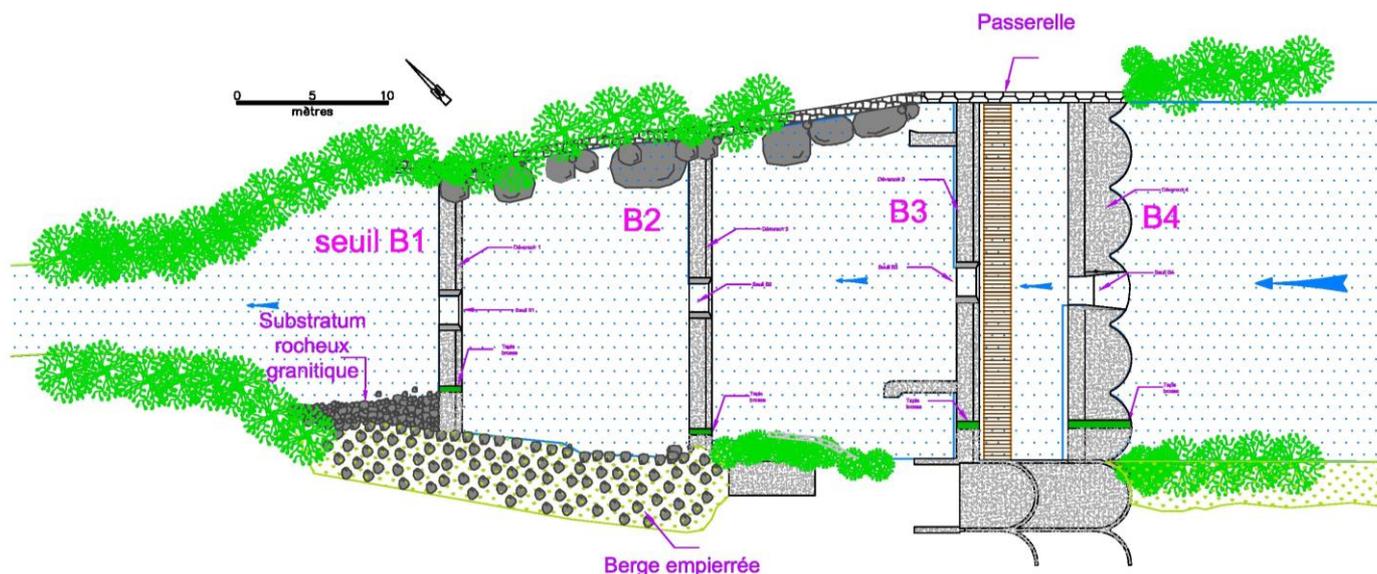
Plan de masse de l'état initial

Le barrage de Kernansquillec, situé sur le Léguer, a été démantelé et arasé partiellement en 1996, pour des raisons de sécurité publique essentiellement. Les fondations ont été maintenues afin d'éviter les phénomènes d'érosion régressive. Trois seuils ont été construits en aval des fondations pour rattraper le dénivelé résiduel, avec une échancrure centrale en vue de permettre le franchissement du saumon atlantique et des canoë-kayaks, qui n'est pas optimal. De plus, le **franchissement des seuils en montaison est très difficile** pour les nouvelles espèces cibles : anguille, lamproie marine et truite fario. Entre 2010 et 2011, une étude de faisabilité au stade AVP a retenu la solution de **l'équipement des seuils en rive gauche, à l'aide de 3 rampes rustiques**.

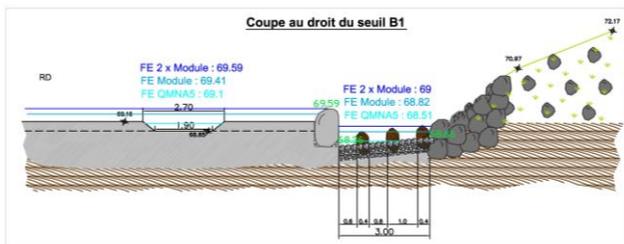
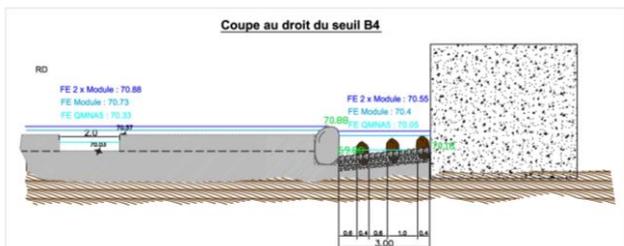
Profils en travers

3 rampes rustiques constituées par des enrochements régulièrement réparties en quinconce et par un fond rugueux de petits blocs servant également au calage des blocs isolés plus volumineux.

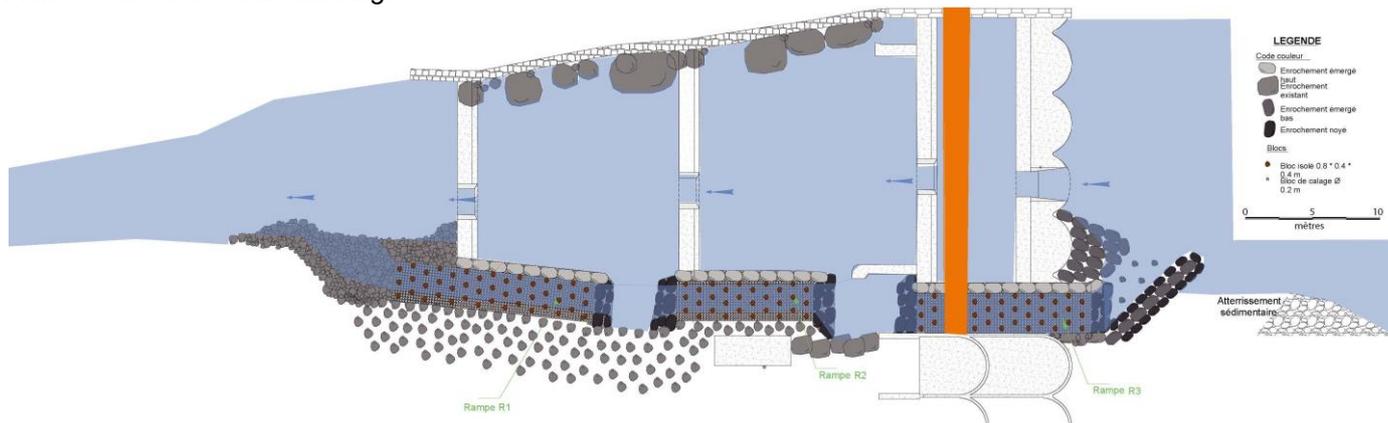
Plan de masse de l'état aménagé

- Traitement préalable de la végétation
- Réalisation des fouilles des dispositifs
- Mise hors d'eau de la zone de travaux, pêche de sauvegarde
- Mise en place d'un géotextile synthétique anti-contaminant
- Réalisation d'un ouvrage de séparation en rive droite des rampes
- Mise en œuvre des 3 rampes rustiques
- Aménagement de l'amont de la rampe, afin de :
 - alimenter correctement la rampe amont en bas débits
 - éviter un exhaussement du lit et une obstruction du dispositif par les alluvions
 - limiter des coûts d'entretien trop élevés
 - pérenniser l'efficacité du dispositif de franchissement piscicole.
